POHJOIS-KARJALAN AMMATTIKORKEAKOULU
Ympäristötekniikan koulutusohjelma

Teemu Purmonen

PILAANTUNEEN MAAPERÄN PUHDISTAMINEN SUOMESSA
Case Penttilänranta

Opinnäytetyö
Toukokuu 2012

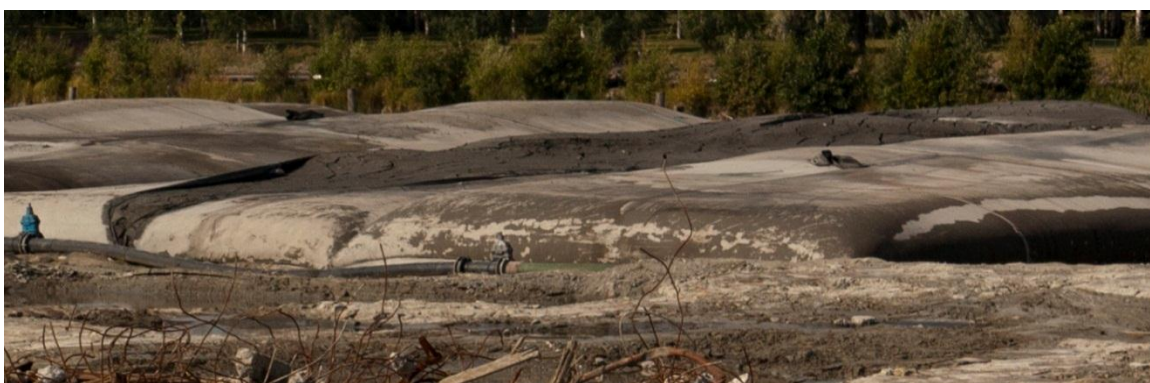
Kuva 6. Kuvassa on Joensuun Penttilänrannassa käytettyjä geosäkkejä. Keskimmäinen säkki on leikattu auki lastausta varten.

Geosäkkien kuivettua haluttuun kuiva-ainespitoisuuteen, ne leikataan auki ja kuivunut sedimentti viedään jatkokäsittelyyn. Käytettyjä geosäkkejä ei voida käyttää uudelleen.

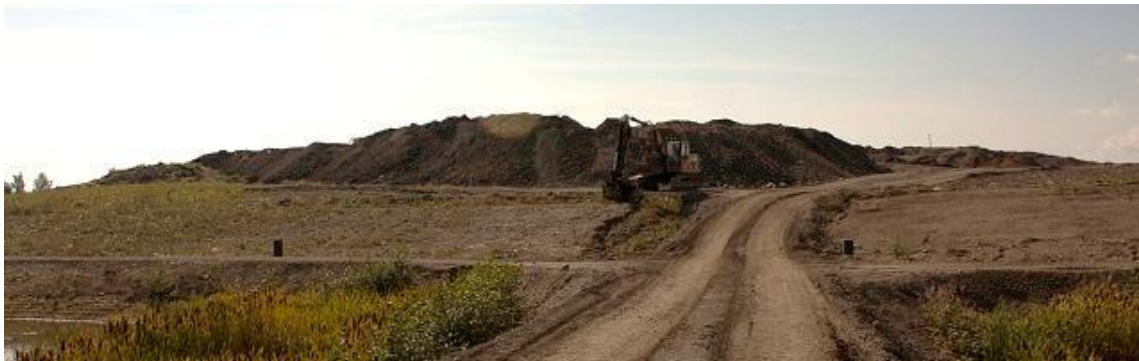
Kuva 9. Maisemointikumpu rakennusvaiheessa.

Lievästi pilaantuneet maa-ainekset kasattiin maisemakummuksi Penttilän vanhan kaatopaikan alueelle. Näytä olivat muun muassa liitteessä 4 vaalean vihreällä värillä merkatut alueet. Näillä alueilla maan pilaantuneisuus aste oli alle 100 µg/g. Maisemointikumpu kapseloitiin, jotta pilaantuneesta maasta ei leviäisi haitta-aineita puhtaaseen ympäristöön ja pohjaveteen (Kuva 9.). Liitteessä 5 näkyy maisemakummun pinnan muotojen suunnitelmapiirros. Maiden ajo maisemointikumpuun jatkui koko urakan ajan. Lopuksi maisemointi kummun pinta tasoitettiin puhtaalla maa-aineksella ja alue tullaan kunnostamaan viheralueeksi.

Kumpuun ajettiin myös betoni- ja asfalttirakenteita. Alueella olleet betonirakenteet rammeroitiin hydraulisella iskuvasaralla ja kuljetettiin Penttilän kaatopaikalle kapseloitavaksi kukkulan keskiosaan ja syvemmillä, niin että ne eivät tule lähelle maanpintaa, jossa ne voivat esimerkiksi haitata maisemointia ja puhkoa kapseloinnissa käytettyjä eristekalvoja.

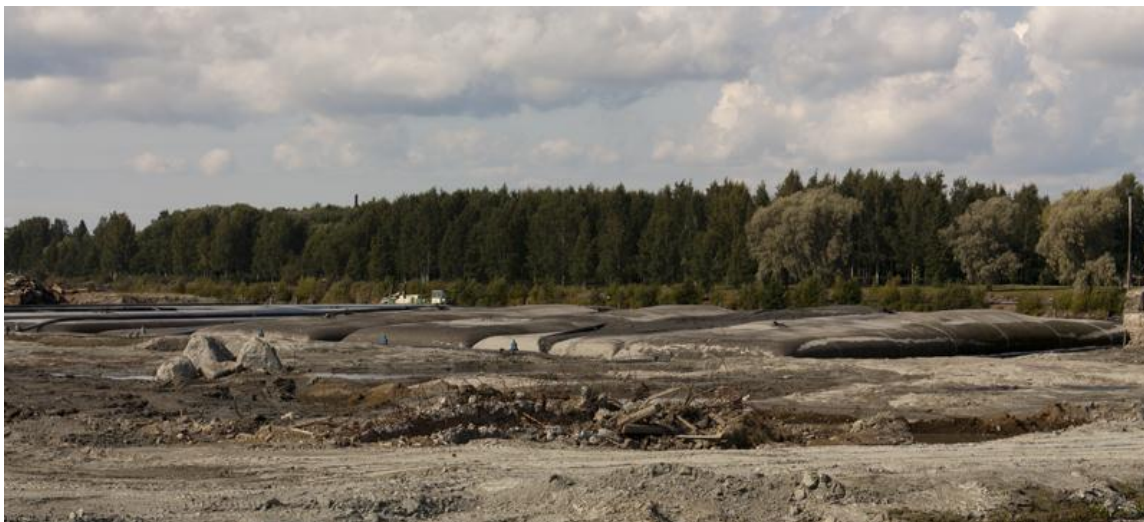
Kuva 10. Vuonna 2010 tehdyt geosäkit aukaistiin ja lastattiin pyöräkoneella kuorma-autoihin ja ajettiin Kuopion kaatopaikalle. Geosäkkikankaat ja HDPE-muovikalvot eroteltiin massasta ja ajettiin Penttilän kaatopaikalle

Geosäkkien kuivausaika oli noin vuoden verran, riippuen miten hyvin ne olivat kuivaneet. Kun säkit todettiin olevan tarpeeksi kuivia, ruopatut sedimentit poistettiin säkeistä ja kuljetettiin Kontiosuon kaatopaikalle. Geotekstiilit ja muut rakenteet toimitettiin Penttilän teollisuuskaatopaikalle kapseloitavaksi muun maa-aineksen kanssa.

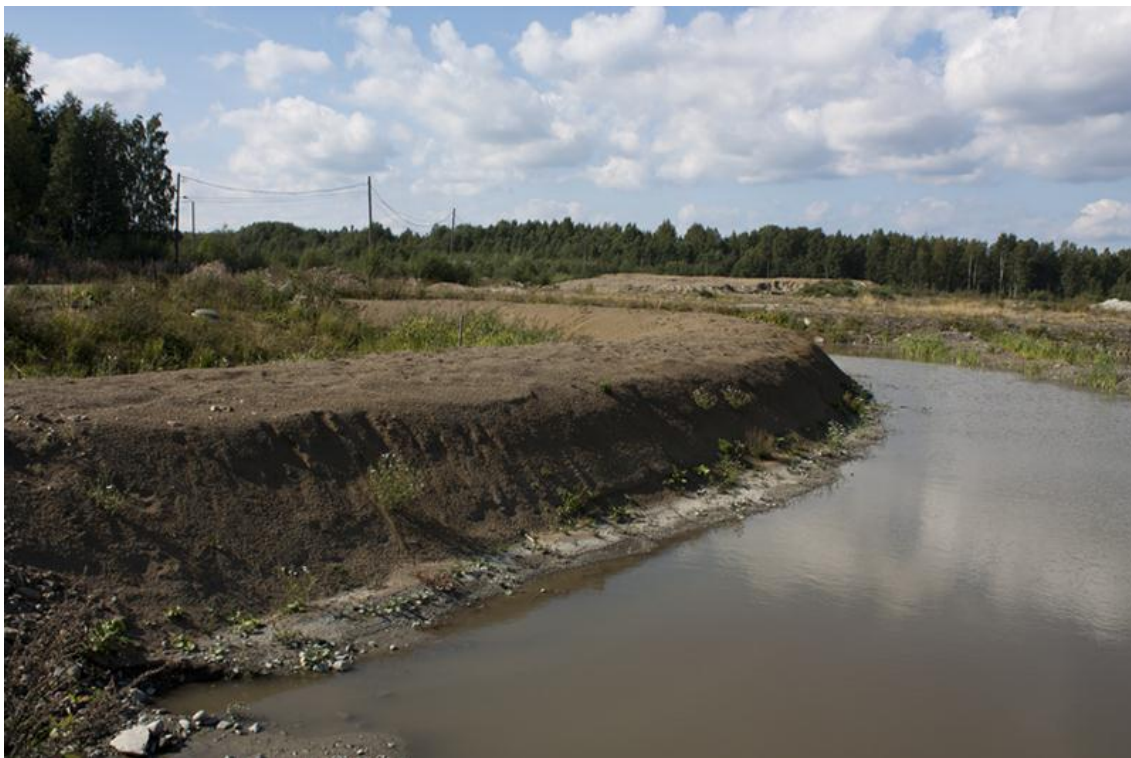
Kuva 11. Maansuodatuspato, jonka läpi vesi virtasi suodatinkaivoon. Kaivosta vesi pumpattiin eteenpäin.

Alueella todetut likaiset vedet johdettiin soveltuvaan käsittelyyn pumpaamalla vesiputkea pitkin hiekkasuodatuspadon keräilyaltaaseen, joka sijaitsee Kuhasalontien varressa. Liitteessä 6 on poikkileikkauskuva suodatusaltaasta. Vedestä otettiin näytteitä ja riippuen puhtaudesta, vedet pumpattiin padon jälkeen joko suoraan Pielisjokeen tai viemäriin jatkokäsittelyyn.

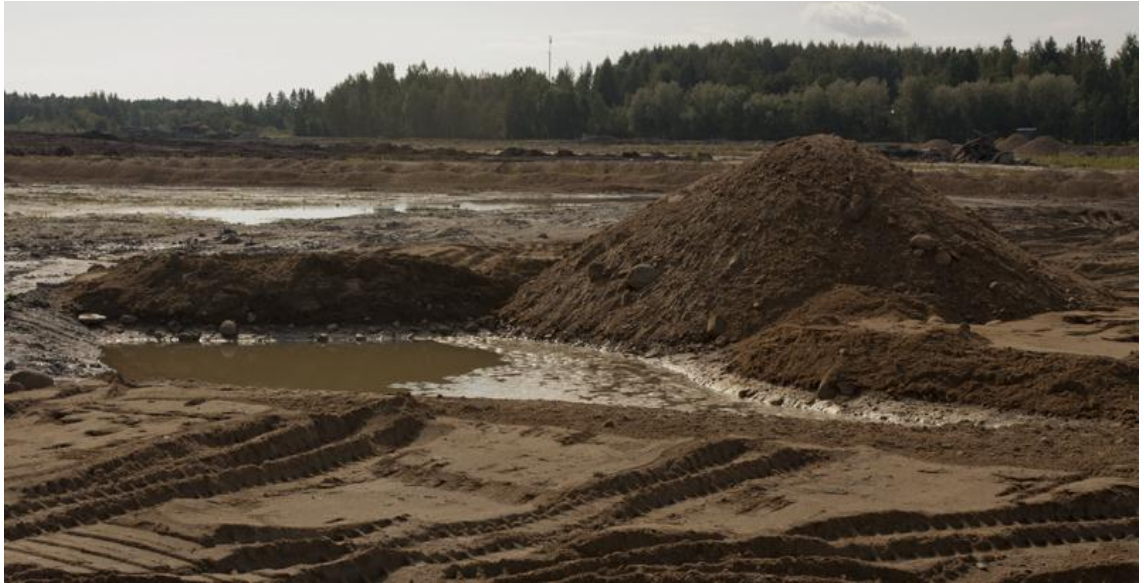
Kuva 12. Vesialtaan täyttö soralla. Allas on kaivettu ympäriinsä puhtaaksi pilaantuneista maa-aineksista, jolloin se voitiin täyttää. Kuvassa altaaseen on kertynyt sadevettä.

Vesialtaiden pohjamaihin ei päästy käsiksi ennen veden pumppausta. Pohjamaasta täytyi pystyä ottamaan maanäytteet, jotta mahdollinen maanpilaantumisaste tiedettäisiin ja pystyttäisiin suorittamaan tarpeellinen maanvaihto. Pumpuille rakennettiin kaksi putkistoja, joista vesi johdettiin suodatinaltaaseen. Tämän jälkeen altaat täytettiin soralla maantasolle.

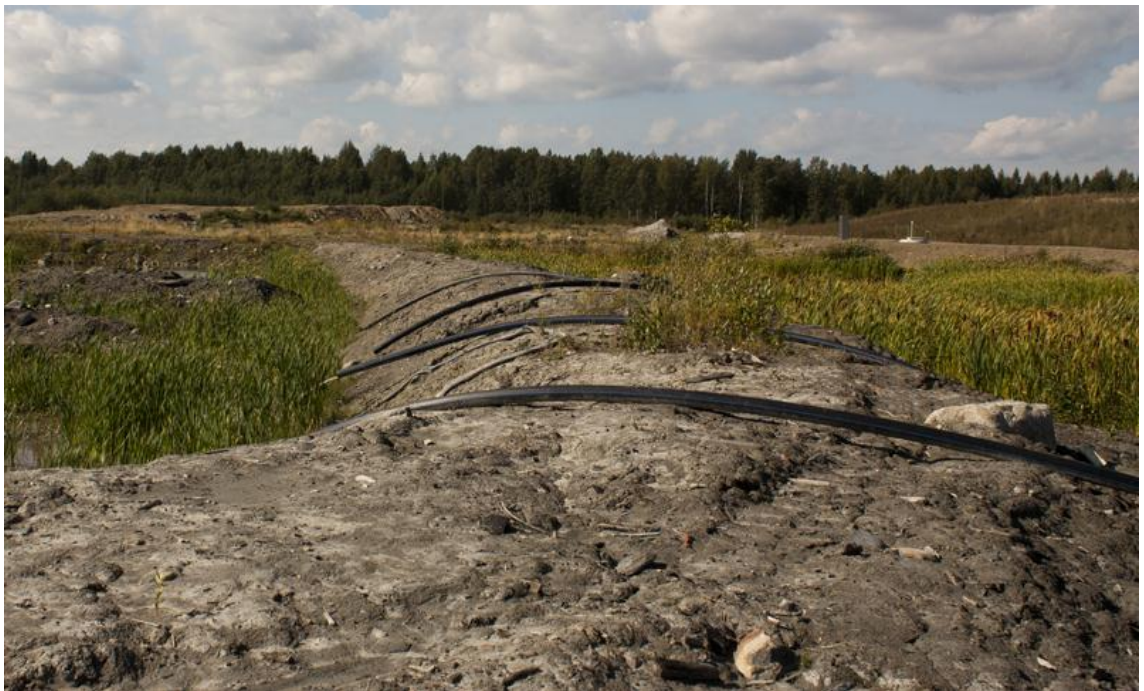
Kuva 13. Urakka-alueelta tulevien putkistojen päät. Kuvassa vasemmalla on suodatusallas, johon alueella olleet likaiset vedet pumpattiin.

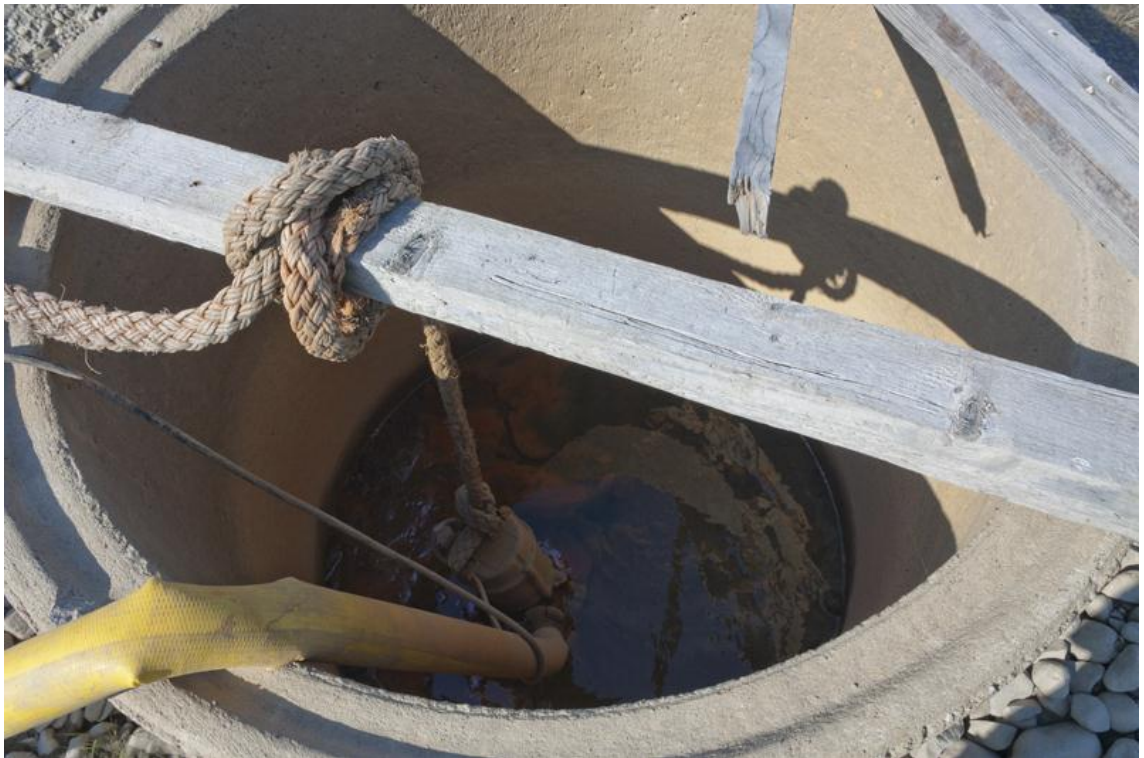
Kuva 14. Suodatinkaivo sisältä. Uppopumppu hoiti puhtaan veden pumppaamisen eteenpäin.

Pumpattaville vesille rakennettiin suodatinkaivo (kuva 14, kuva 15), joka valmistettiin kaivonrenkaista. Vesi johdettiin putkistoa pitkin sille valmiiksi tehtyyn selkeytysaltaaseen ja sieltä hiekkasuodatuspadon (kuva 13) ulkopuolelle rakennettuun vesien keräilyaltaaseen.

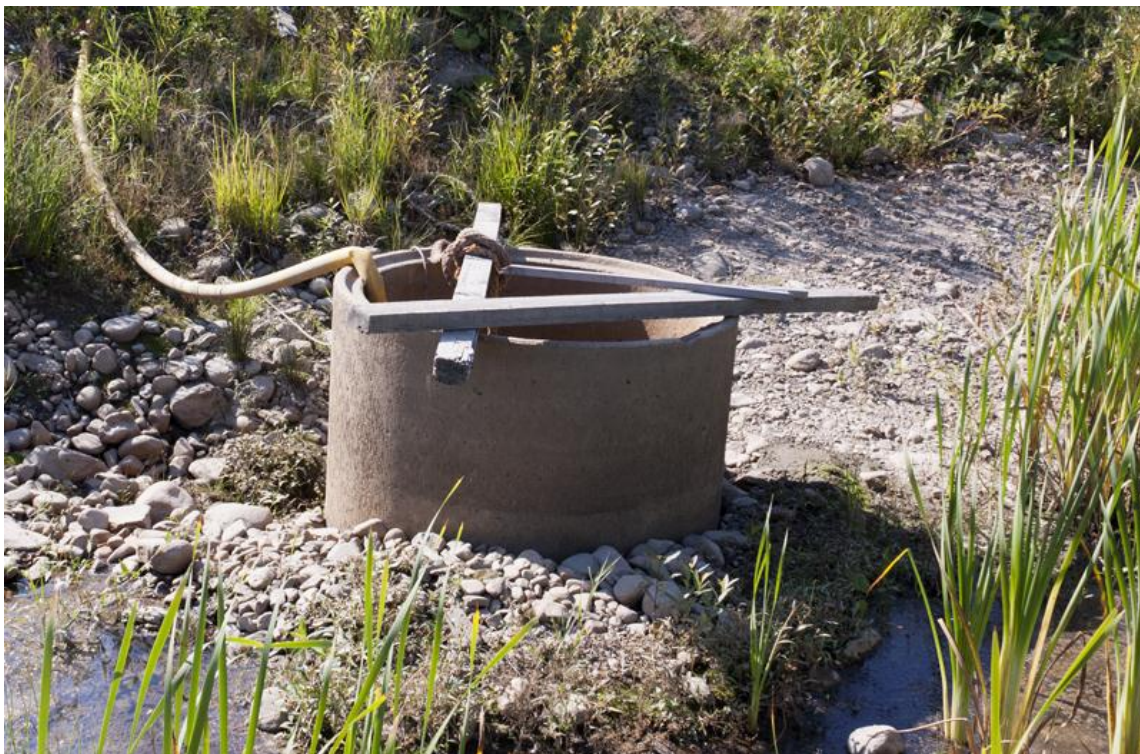
Kuva 15. Suodatusaltaalla ollut suodatuskaivo ulkoa. Kaivosta lähtevä vesiletku johdattiin Pielisjokeen.

Likaiset vedet pumpattiin viemäriin ja puhtaat vedet suoraan Pielisjokeen. Vedenlaatua pumppauksen aikana seurattiin aistinvaraisesti ja vesinäytteillä. Kaivantoihin kertyvä tai satava vesi pumpattiin selkeytysaltaaseen, eikä vettä pumpattu suoraan Pielisjokeen.
